# درس آموزی از حوادث

دفتر امور بهداشت، ایمنی، محیط زیست و انرژی

## کتابچه درس آموزی از حوادث

جلد اول

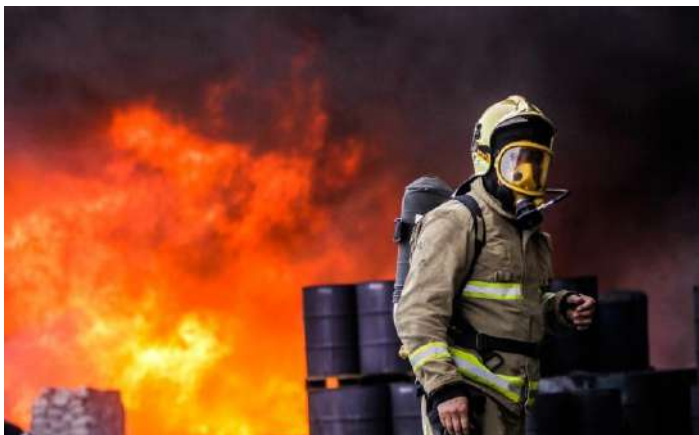
به دلیل قطع گاز یکی از شرکت‌ها در فصل زمستان قرار بر این بوده است که مازوت به عنوان سوخت جایگزین طی چند مرحله به این شرکت تحویل داده شود. پس از تخلیه آخرین محموله به داخل مخازن شرکت، مشعل بویلرها دود سفید رنگی متصاعد نموده و خاموش می‌گردد. بررسی اولیه نشان داد که مازوت شرایط طبیعی نداشته و دارای بوی تندی می‌باشد. پس از اطلاع رسانی به شرکت پالایش و پخش و نمونه برداری، آلودگی سوخت از طرف شرکت پالایش و پخش تایید می‌گردد. با درخواست کارخانه، شرکت حمل کننده سوخت شروع به تخلیه مخزن می‌کند. در حین تخلیه مخزن سوخت مازوت منفجر می‌گردد و منجر به کشته و زخمی شدن چندین نفر از کارگران می‌شود. مسئولین کارخانه بلافاصله با آتش نشانی و اورژانس تماس گرفته و پس از حدود یک ساعت آتش مخزن مهار می‌شود.

علت اولیه حادثه: ایجاد جرقه و آتش گیری مخزن مازوت

مشکلات برون سازمانی و تحویل شدن مازوت آلوده ورودی به شرکت و متفاوت بودن خواص آن مانند اشتعال پذیری، نقطه شعله زنی

- الزام جهت حضور پرسنل HSE در تمامی اقداماتی که در آن سوخت جابجا می‌گردد از جمله بارگیری، حمل و نقل و تخلیه سوخت
- ایجاد سیستم مدیریت تغییر در HSE و آگاه سازی پرسنل نسبت به اهمیت موضوع مدیریت تغییر (در شرایطی که ماهیت یک سوخت مشکوک تشخیص داده شود، لازم است تدابیر ایمنی و بهداشتی جدی اتخاذ گردد تا نوع ماده دقیقاً مشخص شود و خطرات آن شناسایی گردد)
- رعایت کلیه مفاد دستورالعمل‌های ایمنی قرارداد
- نمونه برداری از سوخت هنگام تحویل کارخانه و نگه داری آن جهت استفاده‌های آتی

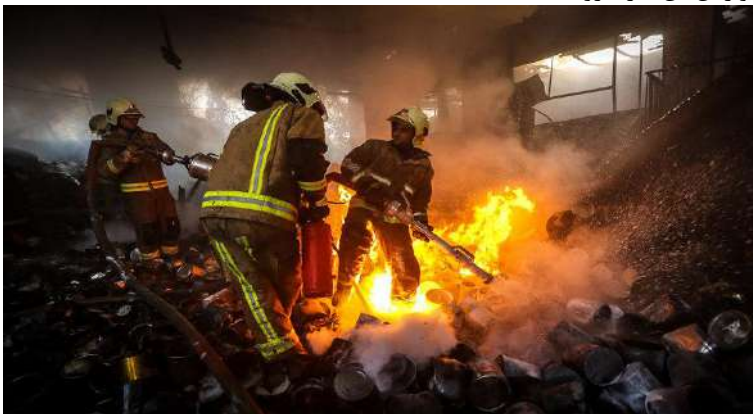
در ساعت ۱۹:۳۰ شب به علت قطع مکرر جریان برق منطقه در دستگاه پودرسازی و خردکن اختلال به وجود آمده و در نتیجه آتش سوزی حاصل می شود. در این حادثه کارگر دچار سوختگی شدید و دو کارگر دیگر دچار سوختگی جزئی می شوند. خسارت زیادی به دستگاه های مذکور وارد شده و مقدار زیادی از مواد اولیه کارخانه از بین می رود.

براساس اظهارات شواهد آتش سوزی به دلیل اختلال در دستگاه های پودرسازی و خردکن به دلیل قطع پیاپی جریان برق ایجاد شده و به دلیل عدم کارایی کپسول های اطفاء حریق مهار آتش سوزی با مشکل مواجه می گردد.

کپسول‌های آتش نشانی که برای این صنعت خریداری شده بودند، قابلیت خاموش کردن و جلوگیری از گسترش حریق را نداشته بلکه بر گسترش و میزان عوارض آن نیز افزودند.

- استفاده از سیستم اتصال به زمین (ارتینگ) و تست میزان مقاومت چاههای ارت بر طبق برنامه‌های مدون
- استفاده از سیستم‌های صوتی اعلان حریق جهت آگاهی هر چه سریعتر از وقوع آتش سوزی به همراه استفاده از سایر آشکارسازها
- انتخاب کپسول آتش نشانی مناسب بر اساس فاکتورهایی هایی مانند نوع مواد سوختی، نوع آتش سوزی، حجم مواد سوختی و پراکندگی مواد سوختی
- استفاده از کپسولهای اطفاء حریق پودری جهت مهار کردن آتش سوزی نوع الکتریکی (E)
- برگزاری دوره‌های آموزشی مدون و متوالی کار با وسایل اطفاء حریق

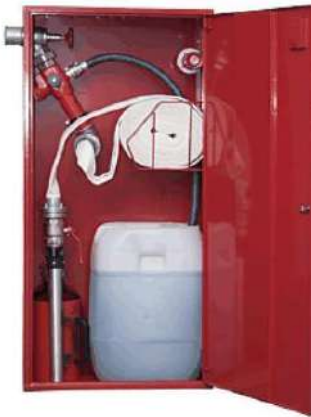
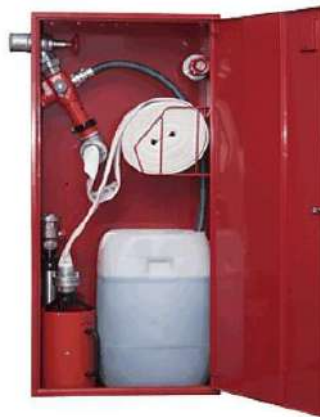
قطع و وصل مکرر جریان برق باعث ایجاد اختلال در دستگاه شده و در نهایت منجر به آتش سوزی آن می‌گردد. در این دستگاه سیستم خاصی جهت کنترل جریان ورودی وجود نداشته و با توجه به سطح تماس زیاد قطعات ریخته شده در داخل دستگاه، حریق به سرعت انتشار می‌یابد. در این حادثه علت زمینه‌ای ایجاد حریق ضعف وضعیت ایمنی اتصالات الکتریکی دستگاه بوده است. در این حادثه قطع و وصل مداوم جریان برق به عنوان عامل شروع کننده یا Initiating Mechanism شناخته می‌شود اما علت ریشه‌ای حادثه نایمن بودن سیستم الکتریکی دستگاه و مجهز نبودن آن به سیستم محافظ یا قطع کننده اتوماتیک می‌باشد. عدم کارایی کافی کپسول‌های اطفاء حریق منجر به عدم مهار به موقع آتش سوزی و نهایتاً گسترش دامنه حادثه می‌شود.

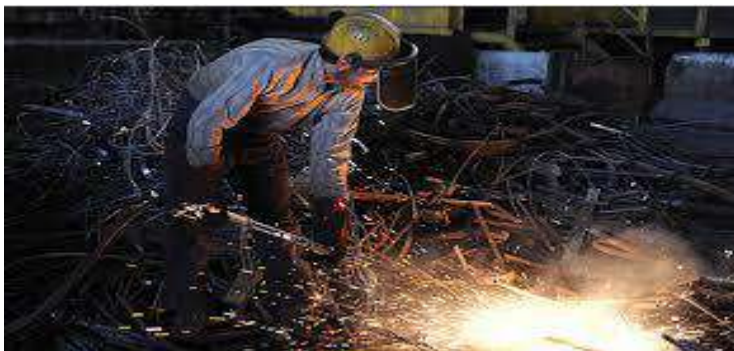
علیرغم اینکه مسئولین شرکت متوجه وجود یک خمپاره در محموله شدند، درک صحیح نسبت به شدت خطراتی که ممکن است وارد شدن یک خمپاره به کوره می تواند ایجاد نماید، باعث شده است که پس از جداسازی اولین خمپاره از میان ضایعات آهن به ذوب مابقی ضایعات بپردازند. تدابیر ایمنی ناکافی و در نظر نگرفتن احتمال وجود قطعه یا قطعات انفجاری دیگر در میان قطعات می تواند ناشی از ضعف دیدگاه ایمنی در میان مسئولین این شرکت باشد.

- آموزش سرپرستان و کارگران در خصوص اهمیت بررسی اولیه ضایعات قبل از ورود به کوره و نحوه برخورد با مواد خطرناک مثل قابل انفجار (اهمیت توقف کار در صورت مشکوک شدن به وجود شرایط مخاطره آمیز)
- توجه مسئولین کارخانه به مبادی خرید ضایعات و محل های تأمین قراضه ها و تدوین الزامات ایمنی
- بهبود فرآیندهای نظارتی به منظور چک کردن ضایعات ورودی به کوره
- تعهد گرفتن از پیمانکاران تحویل دهنده ضایعات در خصوص مبادی تهیه ضایعات و ایجاد اسناد حقوقی در رابطه با مسئولیت
- ایجاد سیستم بازرسی از ضایعات جمع آوری شده در محل تحویل ضایعات (قبل از انبار کردن)

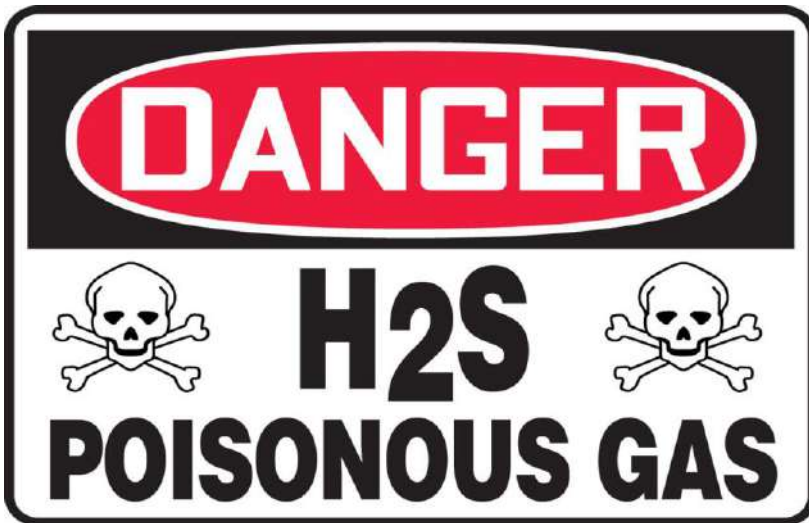
در اثر تعویض پمپ ورودی به مخزن خمیر کاغذ یک صنعت کاغذسازی، گاز سولفید هیدروژن آزاد شده و سه نفر از کارگران در اثر تنفس گاز کشته می‌شوند. بررسی نشان داد که به دلیل پوسیدگی و ماندگاری خمیر کاغذ در مخزن و مسدود بودن مسیر خروج گاز در مخزن، گاز سولفید هیدروژن تجمع پیدا نموده و به محض باز شدن شیر خروجی گاز، سه نفر از کارگران تعمیرکار به دلیل استنشاق گاز منتشر شده فوراً در اثر خفگی جان خود را از دست می‌دهند.

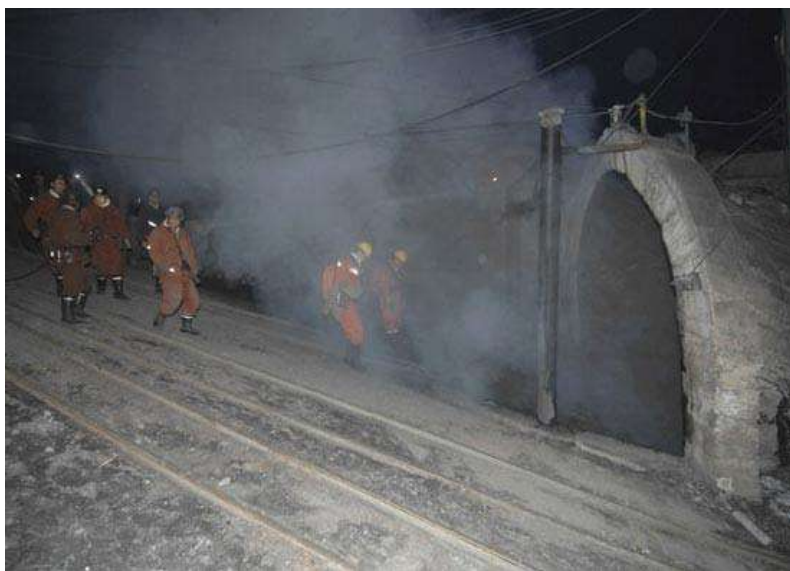
علت میانی حادثه: عدم پایش گازهای موجود در هوای معدن قبل از شروع هر شیفت کار

علت ریشه ای حادثه: تهویه نامناسب کارگاه و عدم وجود راه خروجی هوا جهت خروج گازهای منتشر شده از لایه های زغال (در جبهه کار) در بخش استخراج معدن (کارگاه مذکور به عنوان یک کارگاه کور محسوب می شده و فاقد هر گونه سیستم تهویه مناسب بوده است) (مغایرت با مواد ۳۸۲، ۳۸۳، ۳۹۱ مقررات عمومی آیین نامه ایمنی در معادن وزارت کار، تعاون و رفاه اجتماعی)

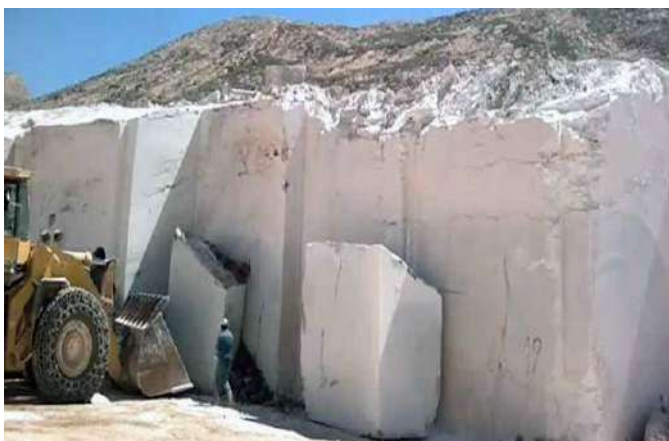
علت اولیه: اعمال نا ایمن کارگران (کشیدن سیگار در محیط کار و تکمیل نمودن مثلث اضلاع حریق)

- ✓ انبارش مواد ناریه در مکان عبور کارگران (عدم توجه به آیین نامه)
- ✓ استفاده از مواد ناریه دست ساز
- ✓ عدم آگاهی کافی کارگران در رابطه با خطرات مواد ناریه مذکور و احتمال انفجار این مواد در صورت وجود جرقه یا شعله در معدن
- ✓ تهویه نامناسب معدن در قسمت مذکور و افزایش غلظت مواد منفجره و قابل اشتعال موجود در هوای معدن تا حداقل آستانه انفجار Lower Explosive Limit (LEL)
- ✓ نقص در سیستم گاز سنجی در محیط معدن و عدم اطلاع مهندسین از بالا بودن غلظت مواد قابل انفجار در محیط مذکور

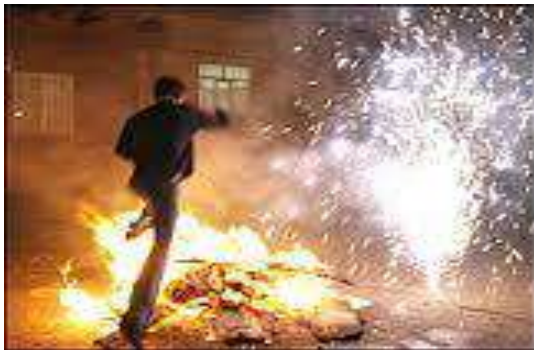
در انبار لوله‌های مقوای شرکت، یکی از کارگران با استفاده از دریل مشغول انجام سوراخ‌کاری بر روی ستون‌ها بوده است که براده‌های داغ حاصل بر روی مقوای موجود در انبار ریخته و باعث ایجاد آتش‌سوزی می‌شود. اشتعال سریع مقوا باعث گسترش آتش‌سوزی و سرایت آن به پودر منیزیم موجود در انبار می‌شود. کارگر مذکور به‌منظور اطفاء حریق که در آن پودر منیزیم نیز وجود داشته است،

به اشتباه از کپسول آب و گاز استفاده نموده است و باعث تشدید و گسترش شدید آتش سوزی در انبار می شود. در نهایت حریق به سایر واحدهای مجاور کارخانه از جمله انبار مواد اولیه و سالن تزریق پلاستیک سرایت نموده خسارات مالی زیادی به صنعت مذکور وارد نموده است.

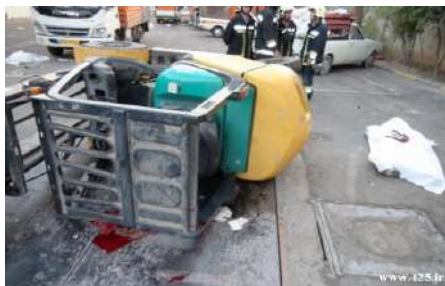
علت اولیه: برخورد پالت شکسته و کیسه مواد بر روی سر و گردن راننده لیفتراک

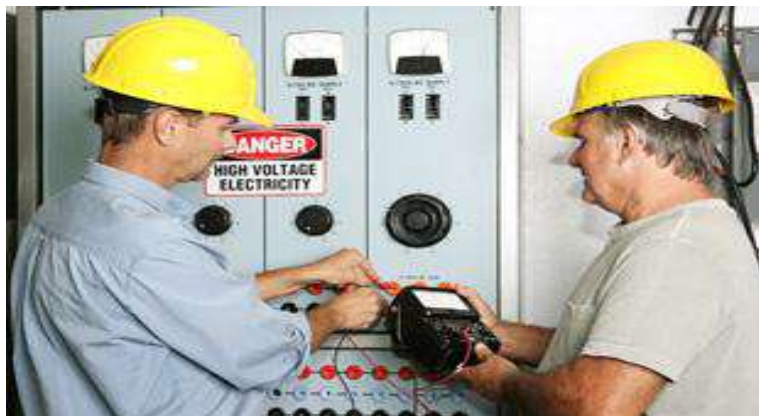
اپراتور وقت باسکول در یک کارخانه ذغالشویی پس از قطع برق ناگهانی، اتاق فرمان را مطلع می‌کند. پس از آن مسئول شیفت به همراه مسئول برق و یک خدماتی به منظور بررسی علت قطعی برق به محل حادثه اعزام می‌شوند. که در کنار تیر برق ۲۰ کیلو ولتی با جنازه یکی از همکاران خود را که دچار سوختگی شدید ناشی از برق گرفتگی شده، روبرو می‌شوند این در حالیست که بررسی‌های

دقیق تر نشان داد فرد متوفی خارج از مسئولیت محوله از تیر برق به دلائل نامعلوم بالا رفته و اقدام به قطع سیم ارت نموده و دچار برق گرفتگی شده است.

**علت اولیه حادثه:** تماس قسمت‌های محافظت نشده بدن فرد با سیم حامل جریان برق و عبور جریان برق از بدن موجب برق گرفتگی شده است.

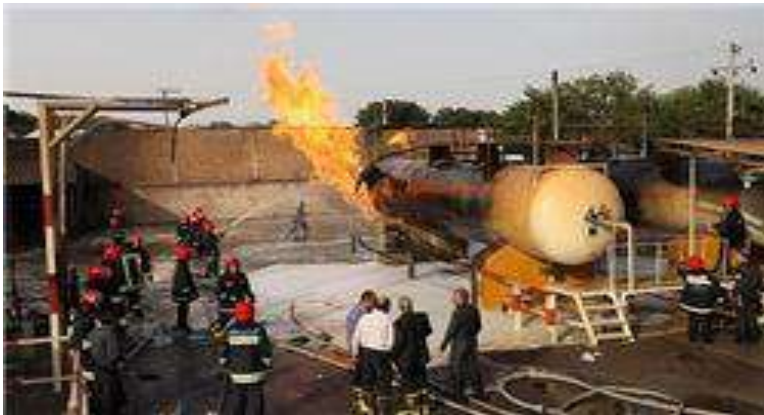
- عدم تهویه و جابجایی مناسب کارگاه
- افزایش غلظت گاز به بیش از حد پایین انفجار و وجود جرقه یا منبع حرارتی لازم بطور همزمان
- عدم جانمایی مناسب کپسول گاز LPG و منبع حرارت
- عدم آگاهی متصدی کارگاه از خطرات موجود
- علت ریشه‌ای حادثه: عدم بازرسی روزانه به منظور اطمینان از عدم نشتی و سالم بودن رگلاتور کپسول LPG

- بعد از هر بار استفاده از بسته شدن کامل شیر گاز اطمینان حاصل کنید.
- نشت گاز از رگلاتور را تست کنید.
- از شیلنگ‌های استفاده گردد که دارای نشان استاندارد می‌باشند.
- برای تست نشتی از محلول آب و صابون استفاده کنید.

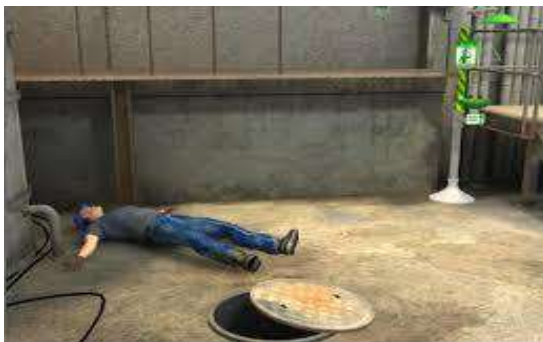
در یک واحد صنعتی دو نفر از کارگران برای باز کردن انسداد موجود در منهول فاضلاب خارج از کارخانه، اعزام می‌شوند. به دلیل استنشاق تراکم بالای گاز هیدروژن سولفید در داخل منهول و همچنین عدم وجود راه خروجی هوا هر دو کارگر جان خود را از دست می‌دهند.

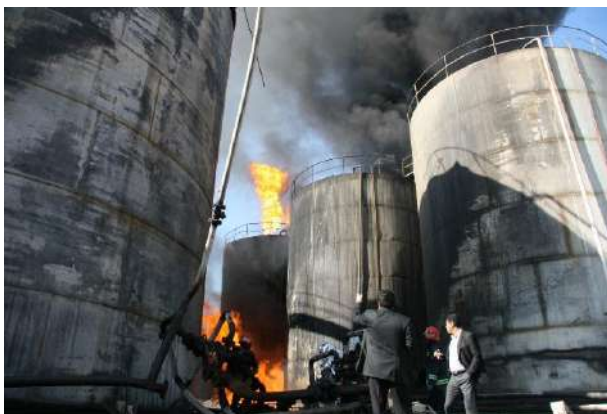
شهری، امکان اتصال به تجهیزات آتش‌نشانی صنعت میسر نشد. بنابراین آتش‌نشانان مجبور شدند به‌منظور برداشت آب از مخزن ۲۵۰۰۰ لیتری شرکت، چاله‌ای در مقابل آن حفر نموده و آب مخزن را در آن تخلیه کنند و برای اطفاء استفاده نمایند. پس از گذشت مدت‌زمانی از شروع حادثه به دلیل خنک‌سازی نامناسب مخازن مجاور، نشر گرمای تابشی، موجب مشتعل‌شدن مخازن مجاور نیز شد و دود ناشی از آتش‌سوزی تا شعاعی در حدود ۵ کیلومتر انتشار یافت. درنهایت پس از فعالیت حدود ۳۰ دستگاه خودروی نشانی عملیات اطفاء حریق و ایمن‌سازی محیط پس از دو روز صورت گرفت.

**علت اولیه:** انجام کار گرم نایمن (جوشکاری) در اطراف مخازن حاوی میعانات

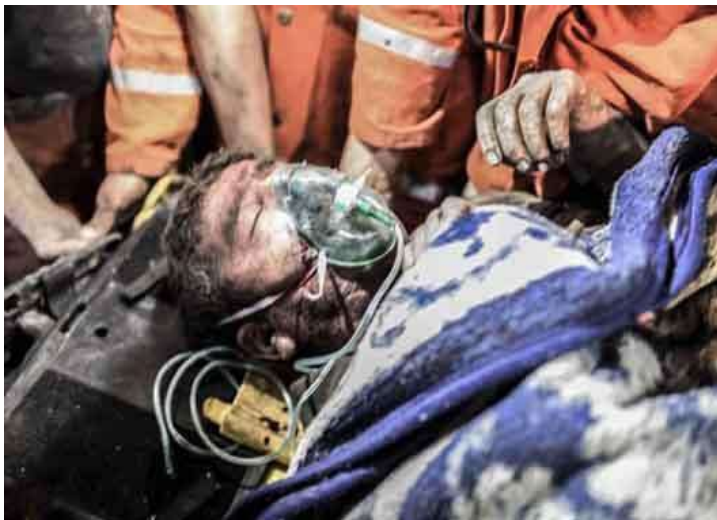
این حادثه در یکی از معادن زیر زمین ذغالسنگ رخ داد، شیب لایه ذغال در این معدن ۵۰ درجه است و بر این اساس لازم است کارگاههای استخراجی نیز از این شیب تبعیت کنند. در یک روز کاری کارگر معدن کار به منظور ذغالگیری به یکی از کارگاههای استخراج اعزام می‌شود. لازم به ذکر است ناحیه فعالیت کارگر در انتهای کارگاه قرار داشته است پس از شروع بکار به علت ریزش ناگهانی لایه ذغال، ذغال ریزشی به ناحیه سر و جمجمه وی برخورد می‌کند و به علت شدت ضربه منجر به مرگ کارگر می‌گردد. نیروهای امدادی به سرعت در محل حادثه حاضر شده و پس از تدابیر ایمنی فرد را از زیر لایه ذغال بیرون کشیده و به بیمارستان اعزام می‌کنند.

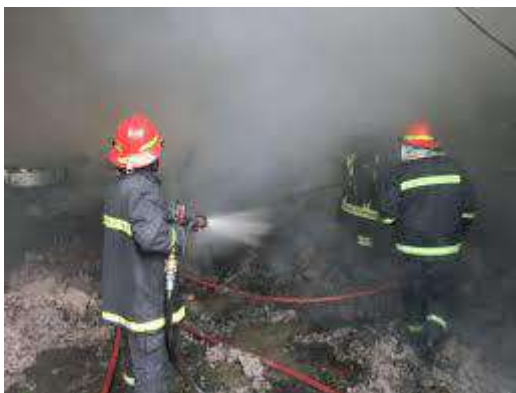
که مشغول اطفاء حریق بوده‌اند دچار عوارض تحریکی و مسمومیت با گازهای سمی منتشرشده ناشی از سوختن نایلون می‌شوند.

**علت اولیه:** آتش گرفتن ناگهانی نوارهای نایلون موجود در دستگاه چاپ در هنگام انجام عملیات چاپ

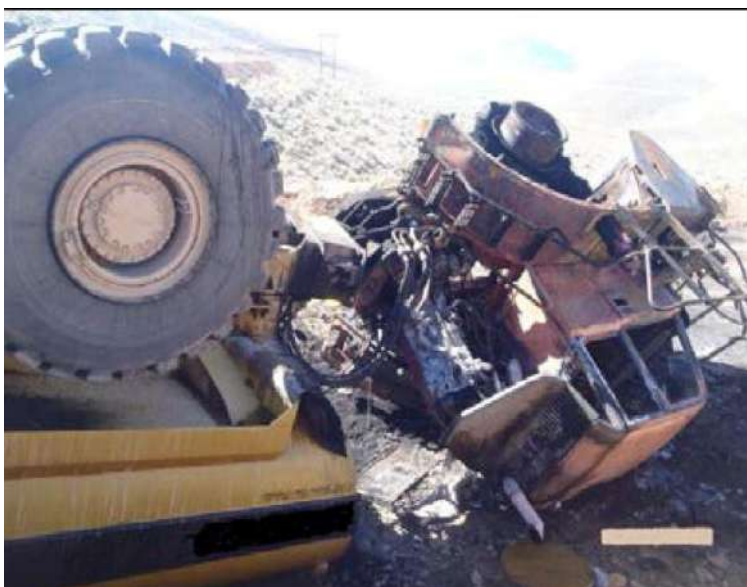
به سمت کامیون منحرف شده و به آن برخورد می کند. کارگری که در مجاورت لودر بوده بین لودر و کامیون گیر افتاده و منجر به مرگ وی می شود. همچنین راننده کامیون که شرایط را خطرناک ارزیابی می کند در حین خروج از کامیون، او نیز در بین لودر و کامیون گیر افتاده و متأسفانه جان خود را از دست می دهد.

علت اولیه : گیر افتادن راننده و کارگر بین لودر و کامیون

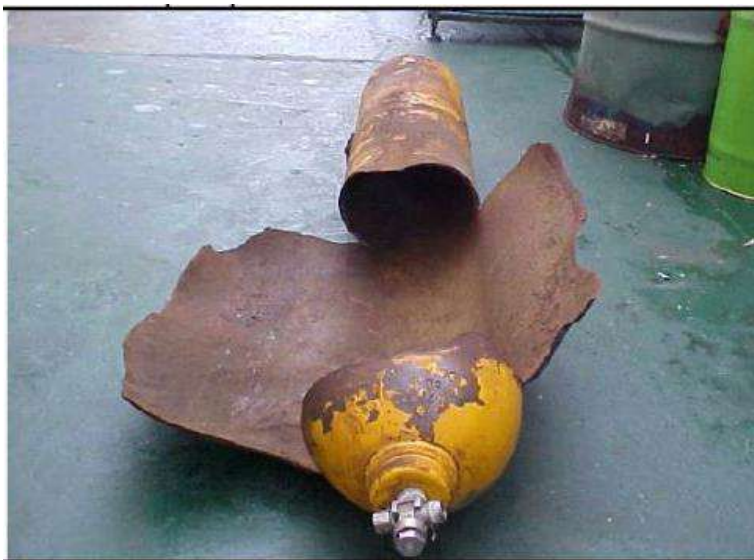
ایجاد آتش سوزی یک واحد میل سازی و یک کارگاه درو پنجره سازی می شود. پس از تماس با مرکز آتش نشانی و اعزام خودروهای آتش نشانی به محل و انجام عملیات اطفاء، حریق کنترل می شود. این حادثه تقریباً خسارت مالی معادل ۱/۵ میلیارد تومان در پی داشت.

علت اولیه : انفجار سیلندر اکسیژن
